Die Larve des Hausbocks (Bild 1) ist der gefährlichste Feind Ihres Dachstuhls.

Der heimtückische Zerstörer der Balken arbeitet unsichtbar.

Nur die gründliche Untersuchung Ihres Dachstuhls durch den Fachmann gibt Ihnen Gewissheit.

Die Holzimprägnierung mit Tiefenwirkung.

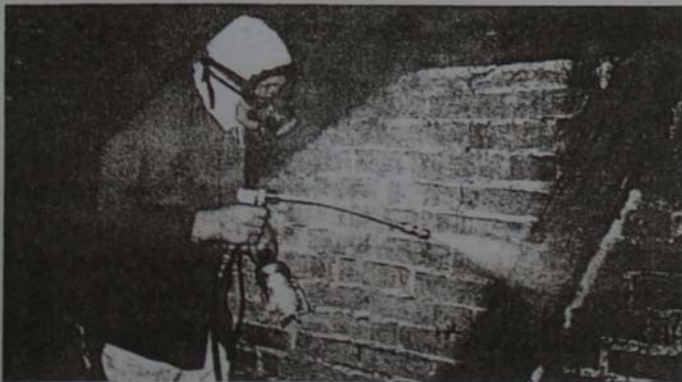
Auch das noch nicht befallene Holzwerk wird mit Hochdruck äusserlich bespritzt (Bild 7**).**

Das Imprägnierungsmittel dringt in alle Ritzen und Risse. Es ist ein Kontakt- und Frassgift und schützt den Dachstuhl vor neuem Schädlingsbefall. Auch Spinnennetze, Wespennester etc. verschwinden ebenfalls.
